Przedmiotem niniejszego opracowania, zgodnie ze zleceniem Inwestora, jest określenie stanu technicznego konstrukcji murowych części podziemi (pomieszczenia 014, 015, 093 i 095) oraz naprawa i renowacja systemu odwadniającego Donżonu Twierdzy Srebrnogórskiej i opracowanie projektu budowlanego prac zabezpieczających.

Nazwa obiektu:	- Część podziemi oraz kanały odwadniające Donżonu Twierdzy Srebrnogórskiej
Adres:	- dz. nr 479, Srebrna Góra, gm. Stoszowice, woj. dolnośląskie
Rodzaj zabudowy:	- element zabudowy fortecznej
Czas powstania	- 1765 do 1777.
Data ostatniego remontu	- w trakcie remontów.
Powierzchnia zabudowy:	- ok. 660 m ²
Kubatura:	- ok. 3300 m ³

OPINIA TECHNICZNA

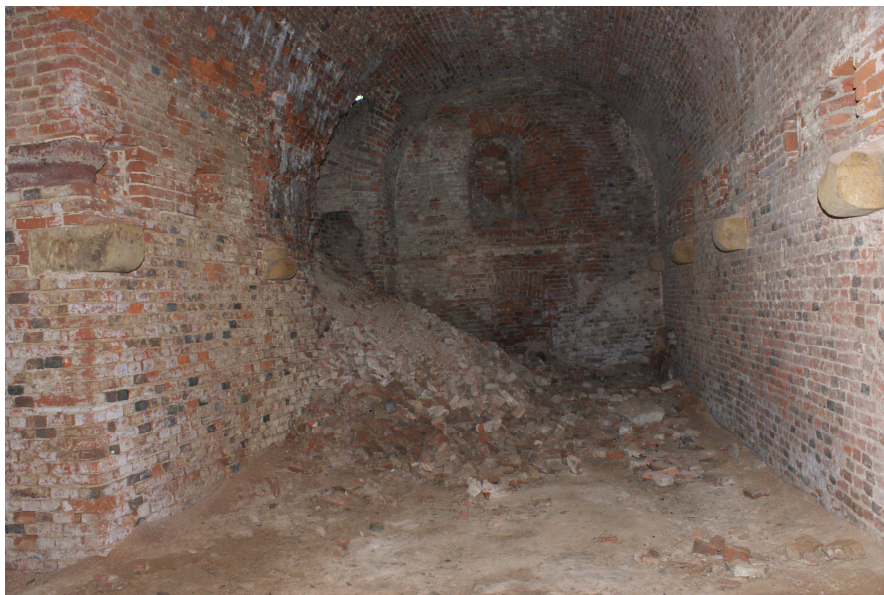
Znaczny stopień korozji wykazuje zewnętrzna warstwa murów – korozja wywołana wpływami atmosferycznymi.

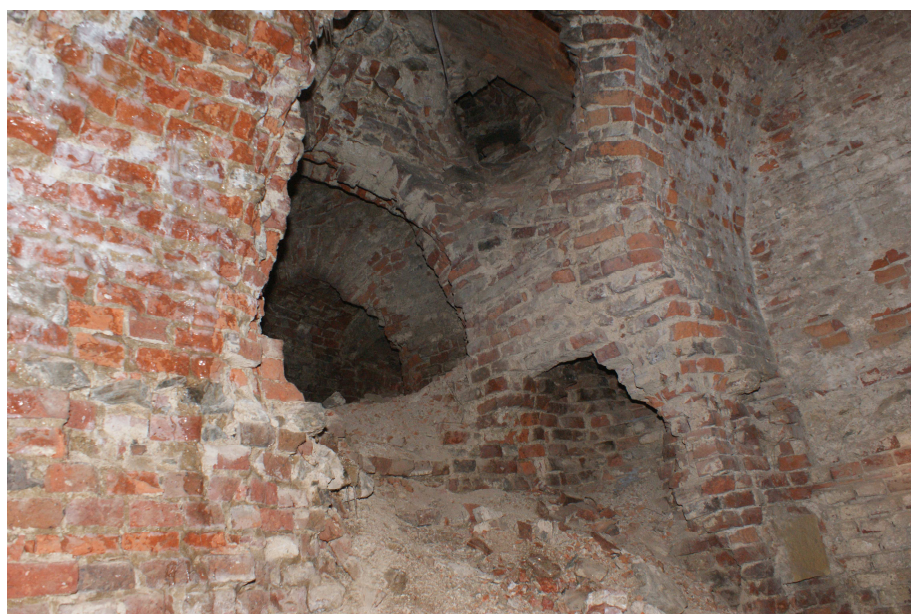
Cykliczny proces zamarzania nawilgoconych partii muru powoduje zniszczenie jego struktury oraz odwarstwianie i odpadanie elementów kamienia i cegły.
